RELATÓRIO Nº 66 / 2021 / SEADPREV-PI/GAB/SGACG/DUMA/GT

RELATÓRIO FOTOGRÁFICO E TÉCNICO
ESPAÇO DA CIDADANIA - BOM JESUS/PI

Endereço: Rua Josue Parente, s/n, Centro, CEP 64900-000 (coordenadas 9°04'25.3"S, 44°21'21.2"W/ -9.073703, -44.355899)

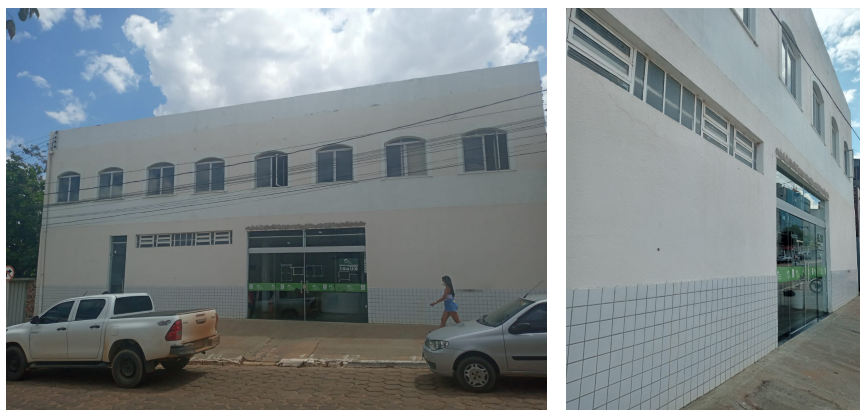
Imagem 1 e 2 – Fachada Principal. (SET/2021)

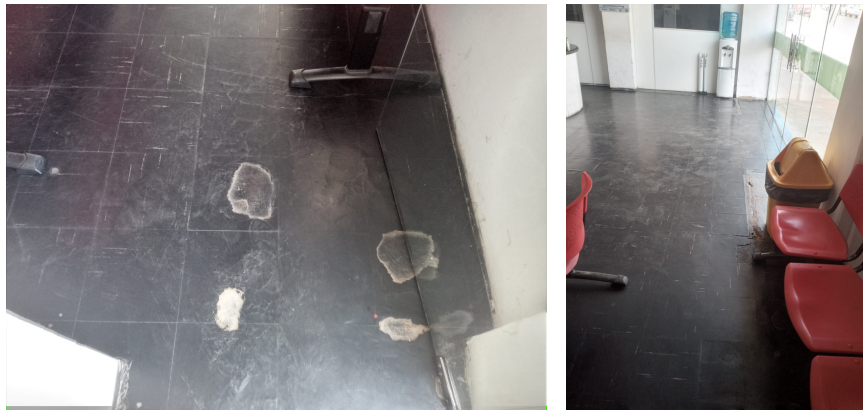
Imagem 3 e 4 – Piso vinílico original desgastado. (SET/2021)

Considerando que a falta de manutenção predial preventiva pode levar ao colapso alguns sistemas vitais ao desempenho regular das atividades, dentre as necessidades observadas destacam-se: a substituição do piso vinílico desgastado e danificado ao longo do tempo; tratamento de infiltrações de laje e das paredes com execução de lixamento e pintura; revisão da cobertura; substituição de luminárias e/ou lâmpadas quebradas ou com defeitos; revisão das instalações elétricas; instalação de piso tátil direcional e de alerta; comunicação visual; etc.

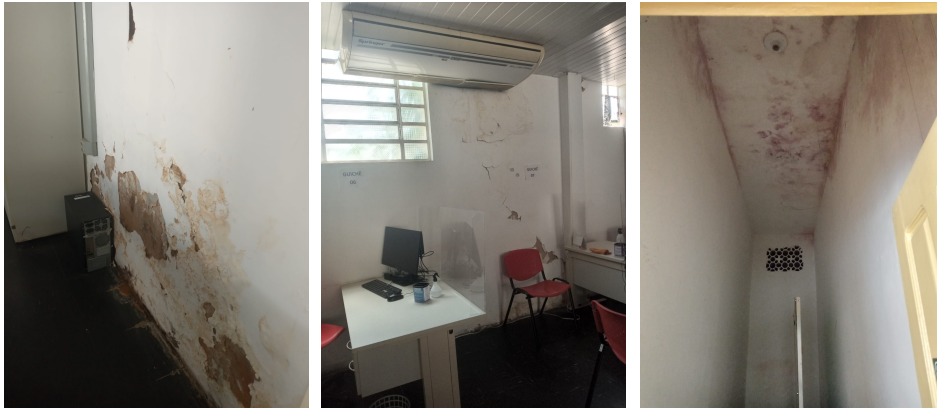
Imagem 5 a 7 – Infiltração nas paredes e laje. (SET/2021)

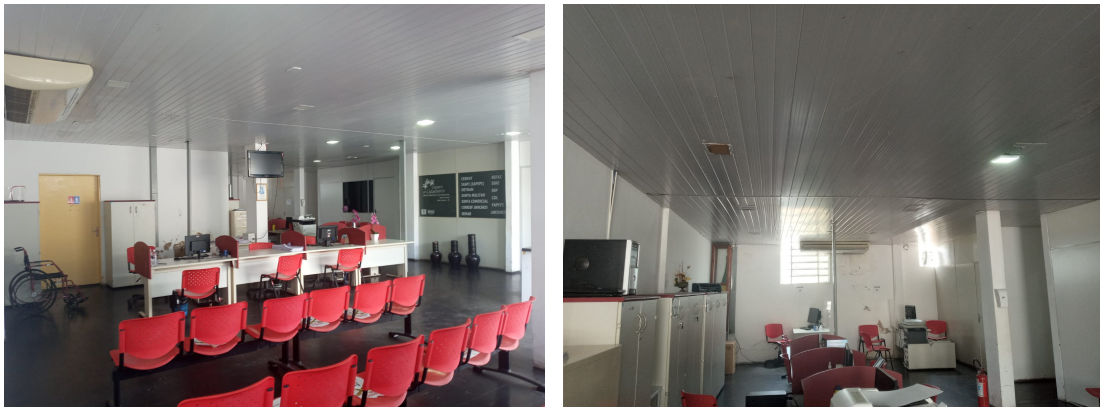
Imagem 8 e 9 – Luminárias LED queimadas. (SET/2021)

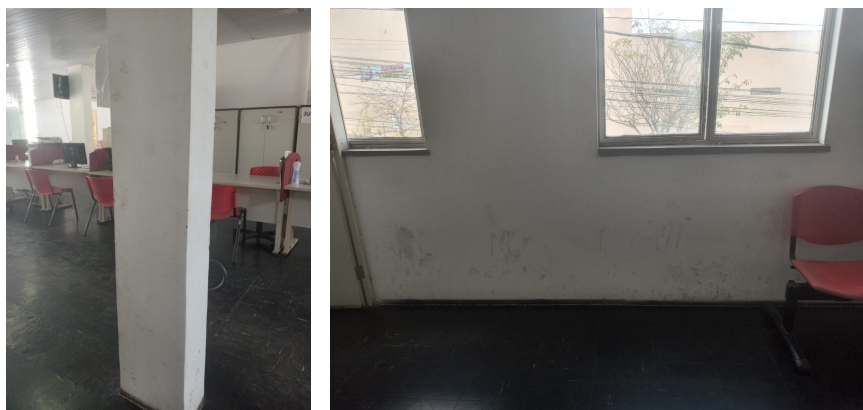
Imagem 10 e 11 – Pintura a ser executada. (SET/2021)

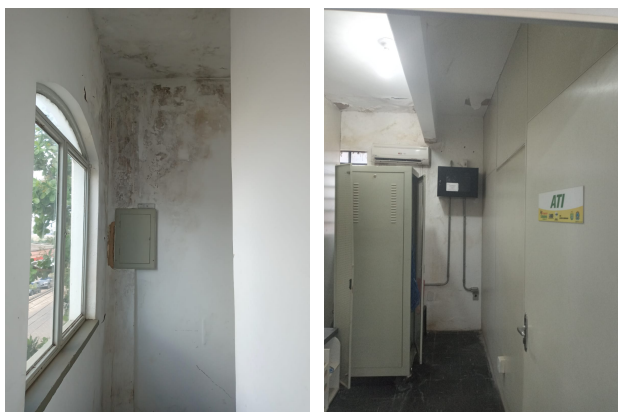
Imagem 12 e 13 – Infiltrações a serem sanadas. (SET/2021)

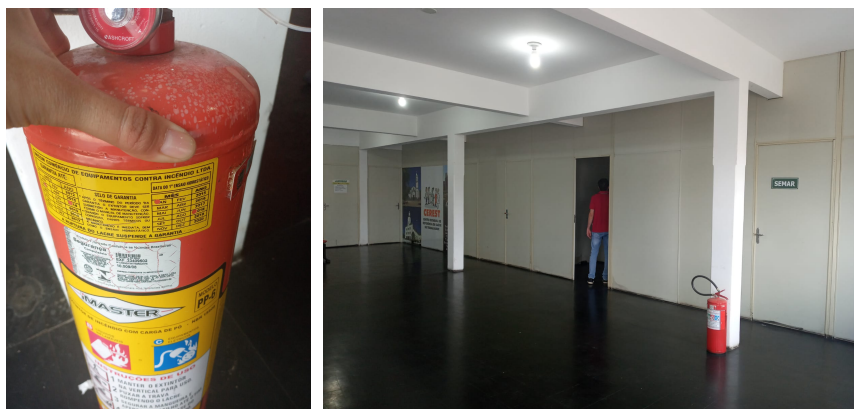
Imagem 14 e 15 – Recarga, suporte e demarcação dos extintores a serem executados. (SET/2021)

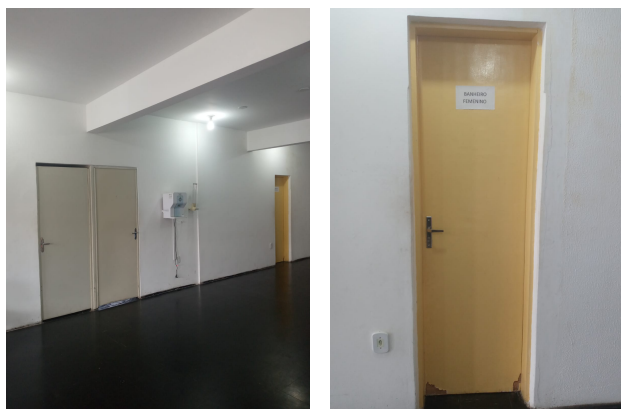
Imagem 16 e Imagem 17 – Necessidade de execução da comunicação visual. (SET/2021)
